VEDLIGEHOELDESEPLAN FOR POUL HARTLINGS GADE 5-9,

Ejendomsnavn og nummer: Hekla Husene - 14801

Adresse og postnummer: Poul Hartlings Gade 5-9,
2300 København S

Udarbejdet af driftsrådgiver Stefan Andersen den 16-06-2021

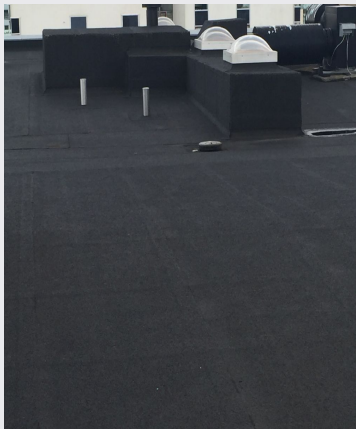
01. Tagværk

Beskrivelse:
Opbygget som fladt tag med påsvejset tagpap. Tagvinduer udført som ovenlysvinduer i plexiglas. Tagrende udført i zink hvorfor murkroner stilmæssigt også er udført som zink-konstruktion. Der pågår årligt serviceeftersyn af taget incl inddækninger o.lign.

Vurdering:
Tagbelægningen forekommer generelt i god stand uden tegn på ældning eller generelle defekter. Der er ikke større vedligeholdelsesmæssige arbejder i den kommende 10 års periode.

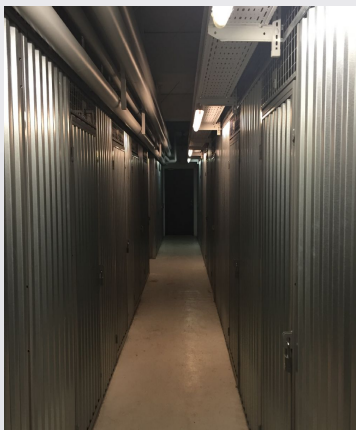
02. Kælder/Fundamenter

Beskrivelse:
Kælder er konstrueret med støbte udvendige og indvendige præfabrikerede betonelementer. Der er opført pulterrum i faste metalplader. Kælderen er sikret med grundvandspumper, hvilke serviceres jf. serviceaftale.

Vurdering:
Ejendommens kælder er pæn og præsentabel og i god vedligeholdelsesmæssig stand. Der er ikke større vedligeholdelsesmæssige arbejder i den kommende 10-års periode.

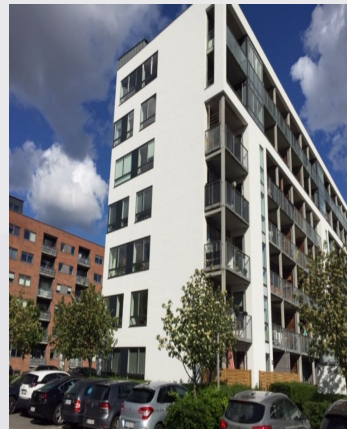
03. Facader/Sokkel

Beskrivelse:
Facader og gavle er opført i præfabrikerede sandwichelementer, filtset og malerbehandlet.

Vurdering:
Facaden og sokkel fremstår pæn og velvedligeholdt. Facaden blev malerbehandlet i 2018. Der er ikke større vedligeholdelsesmæssige arbejder i den kommende 10 års periode.

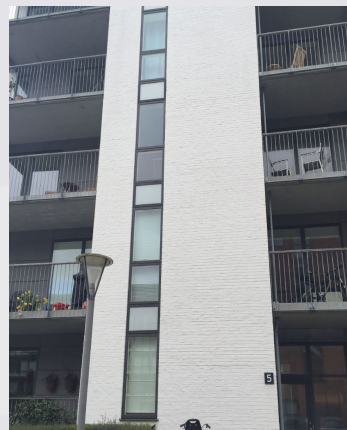
04. Vinduer

Beskrivelse:
Vinduer i facaden er konstrueret i træ/aluminium. Vinduerne er udført som sidestyret. Terrasse adgang; udført som skydedøre og fast element. Vedligeholdelsesvejledning på elementtype V200 kan findes på <http://velfac.dk/Kundesupport/Vejledninger/>

Vurdering:
Ejendommens vinduer fremstår velvedligeholdte. Der er ikke større vedligeholdelsesmæssige arbejder i den kommende 10 års periode.

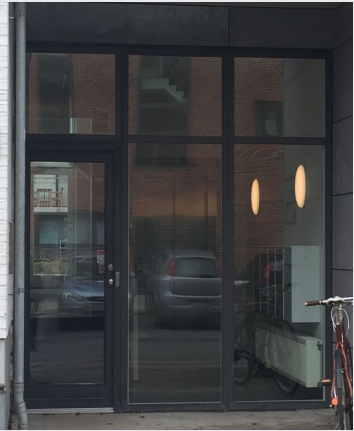
05. Døre/Porte

Opgangsdørene til trappeopgangene er konstrueret i træ/aluminium og er udstyret med transparent glas. Dørene er indadgående og aflåst med systemlåse.

Indgangspartier er udvendigt i god stand. Indvendigt er der partielt behov for istandsættelse. Der er større vedligeholdelsesmæssige arbejder i den kommende 10 års periode. (Budget se under pkt. 6)

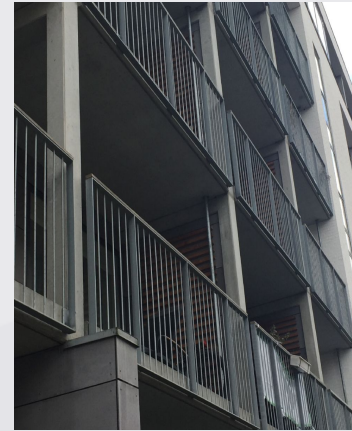
07. Altaner/Altangange

Ejendommen er udført med indvendige altanrum, der er udført af præfabrikeret betonelementer. Med værn af galvaniseret stål og glas på de øverste altaner. Enkelte altaner har fået monteret foldeglass på altanerne for at minimere støjgener.

Altanerne er i god stand. Der er ikke større vedligeholdelsesmæssige arbejder i den kommende 10 års periode.

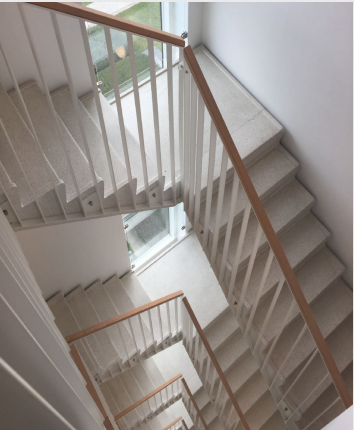
06. Trapper

Ejendommen er udført med præfabrikerede betontrapper som står med terrazzo overflade. Balustre i hvidmalet stål, samt håndliste i ubehandlet hårdttræ. Belysning er, jf. LAC, skiftet til LED i 2016.

Trappeopgangene er generelt pæne. Betonoverfladerne fremtræder uden synlige skader. Gummifuger i samlinger er intakte. Indgangspartierne er slidte. Der er større vedligeholdelsesmæssige arbejder i den kommende 10 års periode

04. VINDUER											
05. DØRE/PORTE											
06. TRAPPER	(x) Maling af indgangspartier							120.000			
	(x) Maling af trappeopgange						990.000				
07. ALTANER/ALTANGANGE

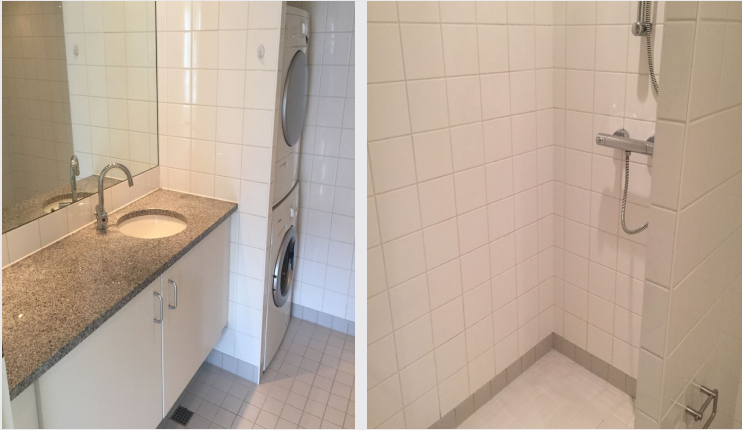
09. WC/Bad

Badeværelser er opført efter gældende krav som præfabrikeret konstruktion. Wc/badeværelser forekommer med vådrummembran og flisesystem i vådzone, skjult installation samt mekanisk udsugning.

Badeværelserne er generelt i god stand og funktionelle. Der er ikke planlagt større vedligeholdelsesmæssige arbejder i den kommende 10 års periode. Dog skiftes hårde hvidevarer efter behov. Budget til udskiftning er samlet under punkt 10.

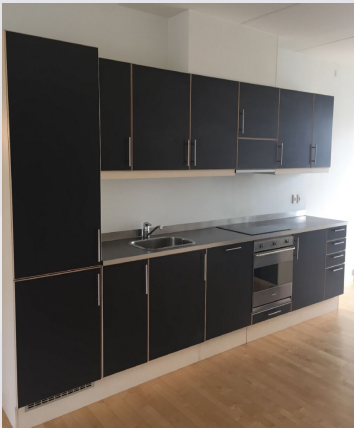
10. Køkkener

Køkkener er opført som køkken/alrum i henhold til tidens mode og krav som elementkøkken med skjult installation og mekanisk udsugning fra emhætte.

Køkkener er generelt i god stand og funktionelle, og hårde hvidevarer skiftes efter behov. Der er ikke planlagt større vedligeholdelsesmæssige arbejder i den kommende 10 års periode. Dog skiftes hårde hvidevarer efter behov på planlagt budget.

08. ETAGEADSKILLELSER											
09. WC/BAD											
10. KØKKENER	Udskiftning af hårde hvidevarer						912.000	930.000	949.000	968.000	987.000
11. VARMEINSTALLATION	Udskiftning af energimålere	216.000									259.000

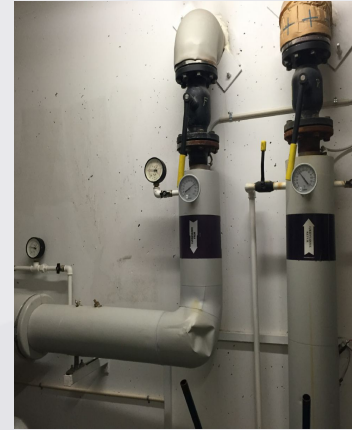
11. Varmeinstallation

Varmecentralen er udført som fjernvarmecentral med veksler til varmeanlægget. Varme anlægget er et to-strengs system.

Varme anlægget og varmecentralen er generelt velvedligeholdt. Isoleringen er intakt og pumper og øvrige komponenter er i god stand. Energimålerne i lejlighederne bliver skiftet efter gældende lovkrav. Der er større vedligeholdelsesmæssige arbejder i den kommende 10 års periode.

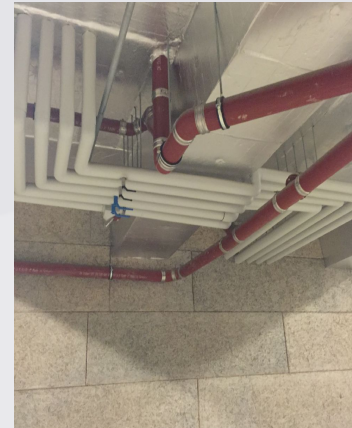
12. Afløbsinstallation

Faldstammerne er udført i 110 mm støbejern. Afløbsrør (grenrør) fra køkken og bad er udført i PVC. Faldstammerne er kun besigtiget og vurderet i kælderen.

Afløb og faldstammerne er funktionelle og i god stand, de steder hvor de kunne besigtiges. Der er ikke større vedligeholdelsesmæssige arbejder i den kommende 10 års periode.

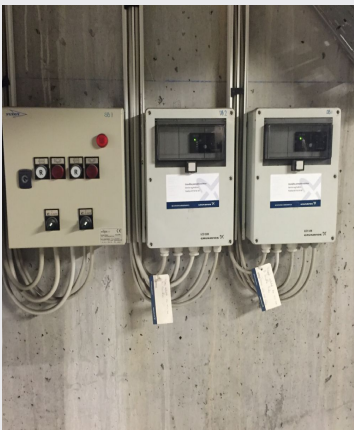
13. Kloakinstallation

Beskrivelse:
Afløbsinstallationen i jord er ikke besigtiget og vurderet - rørsystem må forventes at bestå af betonrør. Brønde er etableret i henholdsvis betonelementer og PVC med brøndkarne i jern.

Vurdering:
Kloakken vurderes generelt i god stand. Der henstår dog behov for nærmere undersøgelse via en tv-inspektion i 2021, grundet tidligere aflejrings problemer. Hvis det viser sig nødvendigt efter tv-inspektionen, er der afsat penge til en partiel kloakrenovering. Der er større vedligeholdelsesmæssige arbejder i den kommende 10 års periode.

12. AFLØBSINSTALLATION											
13. KLOAKINSTALLATION	Kloakrenovering	184.000									
14. VANDINSTALLATION	Udskiftning af koldt- og varmtvandsmåler	154.000									185.000

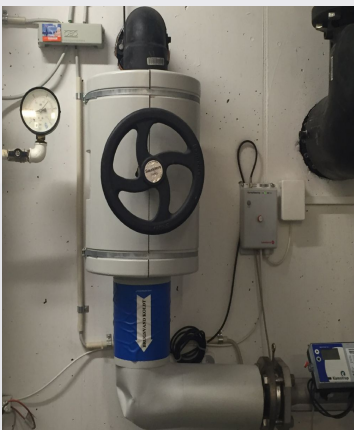
14. Vandinstallation

Beskrivelse:
Ejendommen forsynes med varmt vand fra en varmtvandsbeholder. Anlægget er forsynet med katalyseanlæg. Forsyningsrør til lejemålene er udført af galvaniserede/rustfri/pex-rør i teknikskabe.

Vurdering:
Anlæg, rørføring, cirkulationspumpe mv. er i god stand. Koldt- og varmtvandsmålere bliver skiftet i henhold til gældende lovkrav. Der er større vedligeholdelsesmæssige arbejder i den kommende 10 års periode.

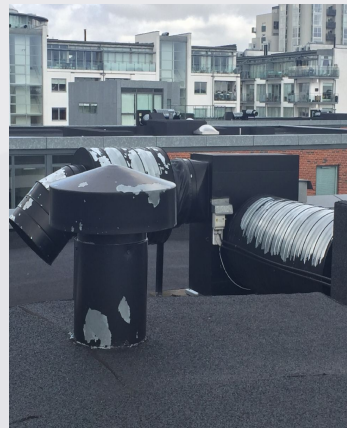
16. Ventilation

Beskrivelse:
Badeværelser og køkkener er forsynet med mekanisk udsugning som sikrer luftskifte jf. gældende lovgivning - fælles centralsug herfor er placeret på tag med ventilatorer med direkte afkast til det fri. Der pågår årlige serviceeftersyn.

Vurdering:
Udsugningsventilatorer er generelt i god stand, og kræver kun løbende vedligeholdelse. Der er ingen større vedligeholdelsesmæssige arbejder i den kommende 10 års periode.

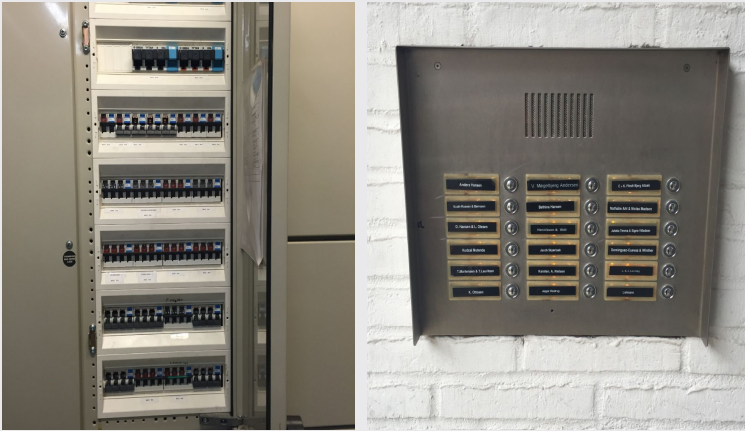
17. Elinstallation

Elforsyningsanlæg er fra ejendommens opførelse - el-tavler er forsynet med HPFI-relæ. Belysningsanlæg i trappeopgange er i 2017 udskiftet til LED-lamper. I kældergange og fællesarealer er belysningsarmaturer fra byggeriets opførelse.

Udvendig belysning trænger til udskiftning inden for en 5 årig periode, da der er mange løbende reparationer. Den øvrige del af elforsyningsanlægget er i god stand. Der er konstateret begyndende problemer med dørtelefonlægget. Der er større vedligeholdelsesmæssige arbejder i den kommende 10 års periode.

15. GASINSTALLATION											
16. VENTILATION											
17. ELINSTALLATION	Renovering af dørtelefoni							199.000			
18. UDEAREALER											
19. VASKERI

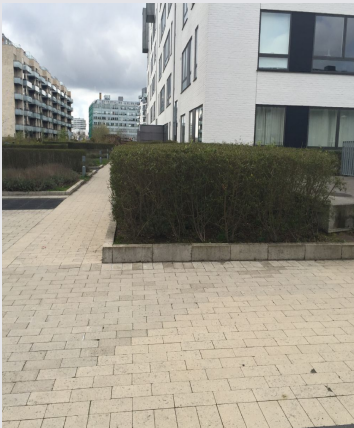
18. Udearealer

Ejendommens fællesarealer er opført med fortovsarealer, beplantning af bøgehække samt have med græsarealer og sandkasse. Fortov og opholdsarealer er opført som betonfliser. Der forekommer beplantning som afgrænsning af fælles terrasse og matriklen som sådan. Vedligeholdelse udføres løbende.

Bede og hækbeplantning forekommer velvedligeholdt. Der foretages løbende mindre vedligehold af beplantning og grønne arealer. Der er ingen større vedligeholdelsesmæssige arbejder i den kommende 10 års periode.

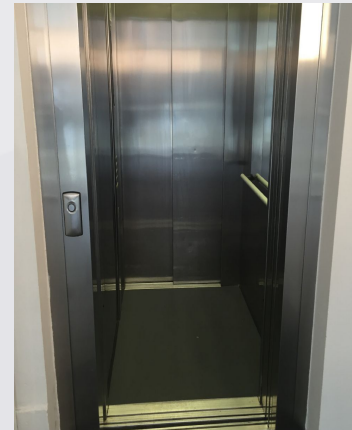
20. Elevator

Ejendommen er opført med elevator i alle opgange. Elevatorerne kører fra kælder.

Elevatorene er fuldt funktionsdygtige og godkendte og efter gældende dansk lovgivning, men står for lidt renovering for at opretholde fuld funktion. Der er større vedligeholdelsesmæssige arbejder i den kommende 10 års periode.

20. ELEVATOR	Renovering af elevatorer										134.000
I alt		554.000					1.902.000	1.250.000	949.000	968.000	1.565.000
