VEDLIGEHOELDESEPLAN FOR POUL HARTLINGS GADE 5-9,

Lærernes Pension

Ejendomsnavn og nummer: Hekla Husene - 14801

Udarbejdet af Facility Manager Katrine Due Krauthammer den 10.06.2024

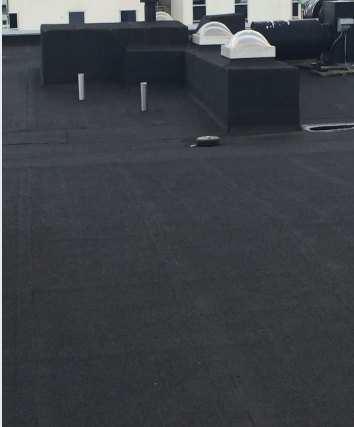
01. Tagværk

Beskrivelse:
Opbygget som fladt tag med påsvejset tagpap. Tagvinduer udført som ovenlysvinduer i plexiglas. Tagrende udført i zink hvorfor murkroner stilmæssigt også er udført som zink-konstruktion. Tag er udstyret med lovpligtig faldsikring. Der pågår desuden lovpligtig årligt serviceeftersyn på faldsikring. Tagbelægning fremstår generelt i god stand, uden synlige tegn på ældning eller defekter.

Vurdering:
Der er ikke planlagt større vedligeholdelsesmæssige arbejder i den kommende 10 års periode.

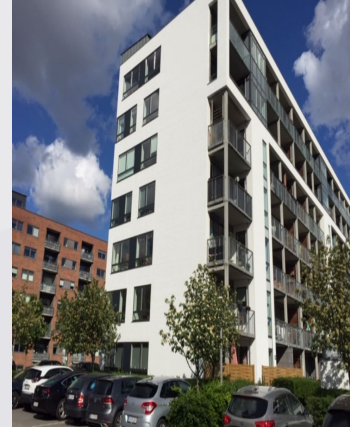
03. Facader/Sokkel

Beskrivelse:
Facader er udført i præfabrikerede sandwichelementer, filtset og malerbehandlet. Soklen er oppudset i grå betonpuds. Facader og sokkel fremstår generelt i god stand, uden synlige tegn på ældning eller defekter, dog trænger facader til maling inden for en 10-års periode.

Vurdering:
Der er planlagt større vedligeholdelsesmæssige arbejder i den kommende 10 års periode.

03. FACADER/SOKKEL	Maling af facader							3.609.000			
04. VINDUER											
05. DØRE/PORTE	Renovering af port til P-kælder								98.000		
	Maling af indgangspartier		134.000					148.000

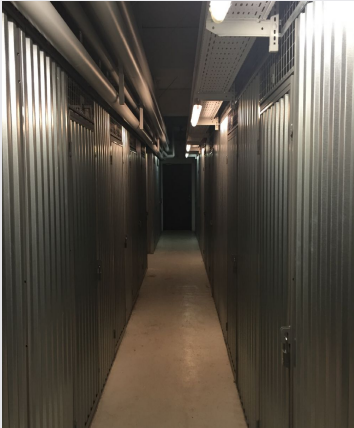
02. Kælder/Fundamenter

Beskrivelse:
Ejendommen er opført på betonfundamenter. Kælder er konstrueret med præfabrikerede betonelementer. Her er adgang til private depotrum, cykelkælder, p-kælder og teknikrum. Kælderen er sikret med grundvandspumper der serviceres jf. serviceaftale, samt ugentlig visuel kontrol. Fundamenter og kælder fremstår generelt i god stand, uden synlige tegn på ældning eller defekter. Dog er renovering af ventilationsanlæg i p-kælder og port til kælder nødvendig tinden for en 10- års periode.

Vurdering:
Der er planlagt større vedligeholdelsesmæssige arbejder i den kommende 10-års periode.

Alle beløb i DKK		2024	2025	2026	2027	2028	2029	2030	2031	2032	2033
01. TAGVÆRK											
02. KÆLDER/FUNDAMENTER	Opgravning og kontrol af membran over p-	81.000									
	Udvidelse af skralderum og cykelskur i g	108.000

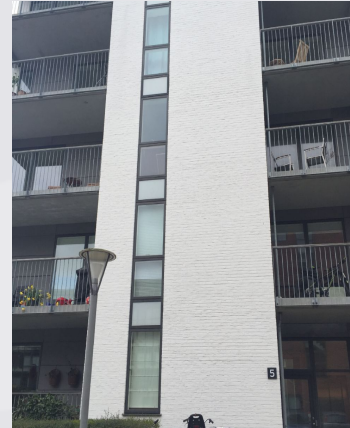
04. Vinduer

Beskrivelse:
Vinduer i facade er udført som sidehængte træ/aluminiumsvinduer fra Velfac. Terrasse adgang er udført som skydedøre og fast sideelement. Vedligeholdelsesvejledning på elementtype V200 kan findes på <http://velfac.dk/Kundesupport/Vejledninger/> Vinduer er udvendigt i god stand. Indvendigt er der partielt behov for istandsættelse.

Vurdering:
Der er ikke planlagt større vedligeholdelsesmæssige arbejder i den kommende 10 års periode.

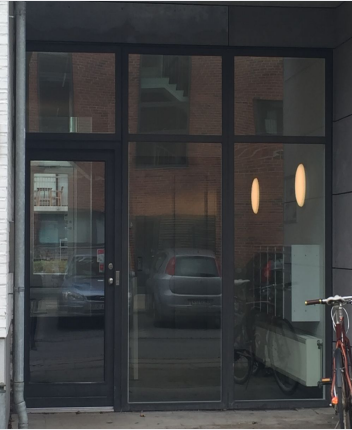
05. Døre/Porte

Døre i trappeopgange er udført i glas med sort aluminiumsramme med to sidepartier. Dørene er indadgående med adgangskontrol. Dørene er indadgående udført med elektronisk samtaleanlæg via lejernes dørtelefoner. Indgangspartier er udvendigt i god stand. Indvendigt er der partielt behov for istandsættelse.

Der er planlagt større vedligeholdelsesmæssige arbejder i den kommende 10 års periode. (Budget se tillige under pkt. 6)

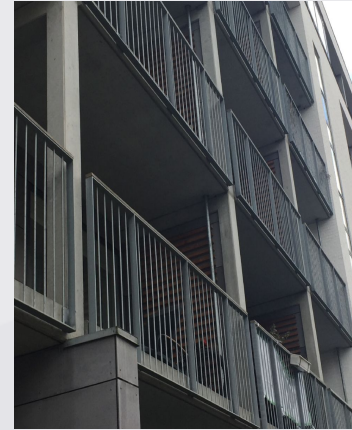
07. Altaner/Altangange

Ejendommen er udført med indvendige altanrum, der er udført af præfabrikeret betonelementer. Med værn af galvaniseret stål og glas på de øverste altaner. Enkelte altaner har fået monteret foldeglass på altanerne for at minimere støjgener.

Altaner fremstår generelt i god stand uden synlige tegn på ældning eller defekter.

Der er ikke planlagt større vedligeholdelsesmæssige arbejder i den kommende 10 års periode.

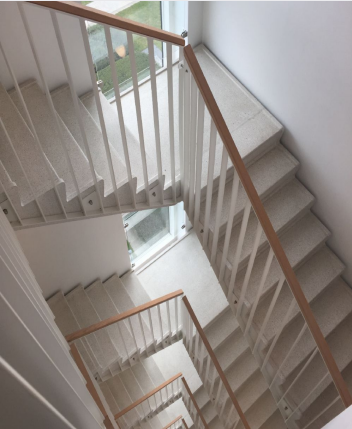
06. Trapper

Trappeopgange er udført som præfabrikerede betontrapper med hvis/lys terrazzo belægning. Håndlister fremstår i ubehandlet hårdttræ og balustre i hvidmalet stål. Trappeopgange er generelt pæne, men fremstår slidte. Betonoverfladerne fremstår uden synlige skader. Gummifuger i samlinger er intakte. Vægge ved indgangspartier fremstår generelt slidte.

Der er planlagt større vedligeholdelsesmæssige arbejder i den kommende 10 års periode

06. TRAPPER	Maling af trappeopgange		521.000								610.000
	Oprens og imprægnering af trappopgange				150.000					166.000	
07. ALTANER/ALTANGANGE

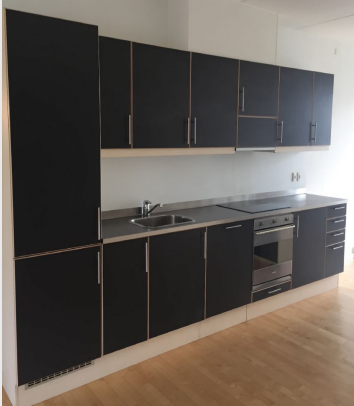
10. Køkkener

Køkkener er opført som køkken/alrum. Bordplader er fremstillet i kompaktlaminat, med underlimet stålvaske. Der er mekanisk udsugning fra emhætte. Køkkener er funktionelle og fremstår generelt i god stand, uden synlige tegn på ældning eller defekter.

Der er ikke planlagt større vedligeholdelsesmæssige arbejder i den kommende 10 års periode. Dog skiftes hårde hvidevare løbende efter behov.

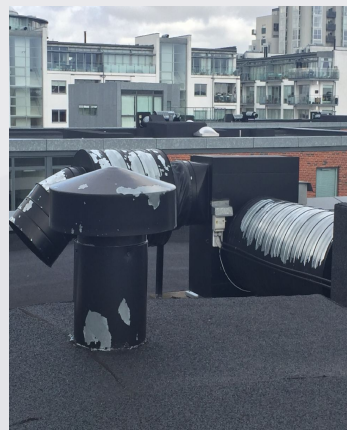
16. Ventilation

Ventilation er udført som balanceret centralsug med aggregat placeret på tag med direkte afkast til det fri. Der pågår årligt serviceeftersyn og filterskifte. Der pågår lovpligtig serviceeftersyn ventilationsanlæg. Ventilationsanlæg er funktionelt og fremstår generelt i god stand.

Der er planlagt større vedligeholdelsesmæssige arbejder i den kommende 10 års periode.

14. VANDINSTALLATION	Udskiftning af vandmålere									336.000	
15. GASINSTALLATION											
16. VENTILATION	Renovering af ventilation i P-kælder							112.000

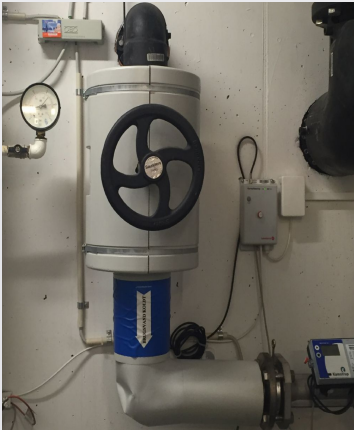
14. Vandinstallation

Beskrivelse:
Ejendommen forsynes med varmt vand fra en varmtvandsbeholder. Anlægget er forsynet med katalyseanlæg. Forsyningsrør til lejemålene er udført af galvaniserede/rustfri/pex-rør i teknikskabe. Vandmålere udskiftes jf. gældende lovkrav, hvorfor der er afsat økonomi inden for den kommende 10 års periode.

Vurdering:
Der er planlagt større vedligeholdelsesmæssige arbejder i den kommende 10 års periode.

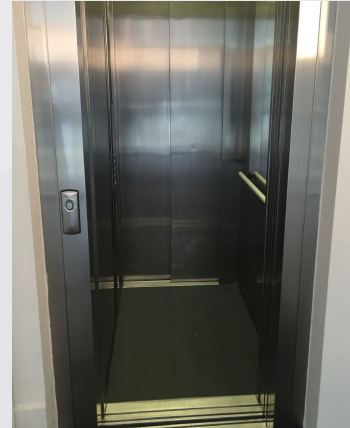
20. Elevator

Beskrivelse:
Ejendommen er opført med elevatorer i alle opgange. Der pågår årligt lovpligtig serviceeftersyn af elevatorer. Elevatorer er fuldt funktionsdygtige og godkendte efter gældende dansk lovgivning.

Vurdering:
Der er planlagt større vedligeholdelsesmæssige arbejder i den kommende 10 års periode.

17. ELINSTALLATION											
18. UDEAREALER	Beplaningsprojekt	140.000									
19. VASKERI											
20. ELEVATOR	Renovering af elevatorer	63.000									
I alt		801.000	808.000		150.000	59.000		260.000	3.706.000	1.206.000	610.000

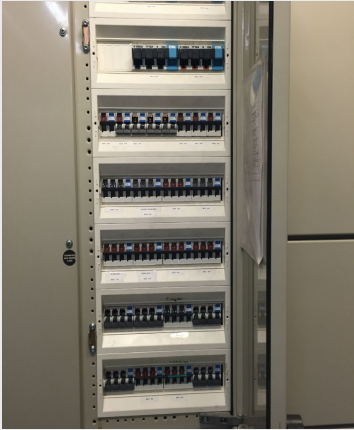
17. Elinstallation

Elforsyningsanlæg er fra ejendommens opførelse - el-tavler er forsynet med HPFI-relæ. Belysningsanlæg i trappeopgange er i 2016 udskiftet til LED-lamper. I kældergange og fælles arealer er belysningsarmaturer fra byggeriets opførelse.

Elinstallationsanlægget er funktionelt og fremstår generelt i god stand, uden synlig tegn på ældning eller defekter.

Der er ikke planlagt større vedligeholdelsesmæssige arbejde i den kommende 10 års periode.

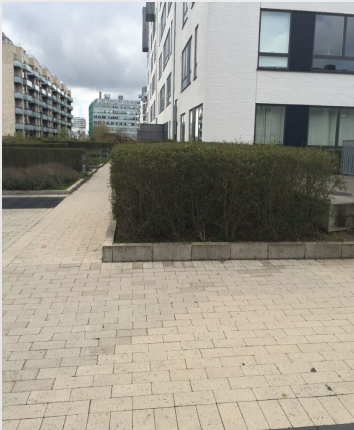
18. Udearealer

Ejendommens udearealer er opført med fortovsarealer, beplantning af bøgehække samt have med græsarealer og sandkasse. Fortov og opholdsarealer er opført som betonfliser. Der forekommer beplantning som afgrænsning af fælles terrasse og matriklen som sådan. Vedligeholdelse udføres løbende.

Der er planlagt større vedligeholdelsesmæssige arbejde i den kommende 10 års periode.
